# VOSS AKTIVITETSPARK

EN NY GENERASJONSPARK I FLOMUTSATT LANDSKAP

ØSTENGEN & BERGO AS  
Landskapsarkitekter MNLA

Voss Aktivitetspark

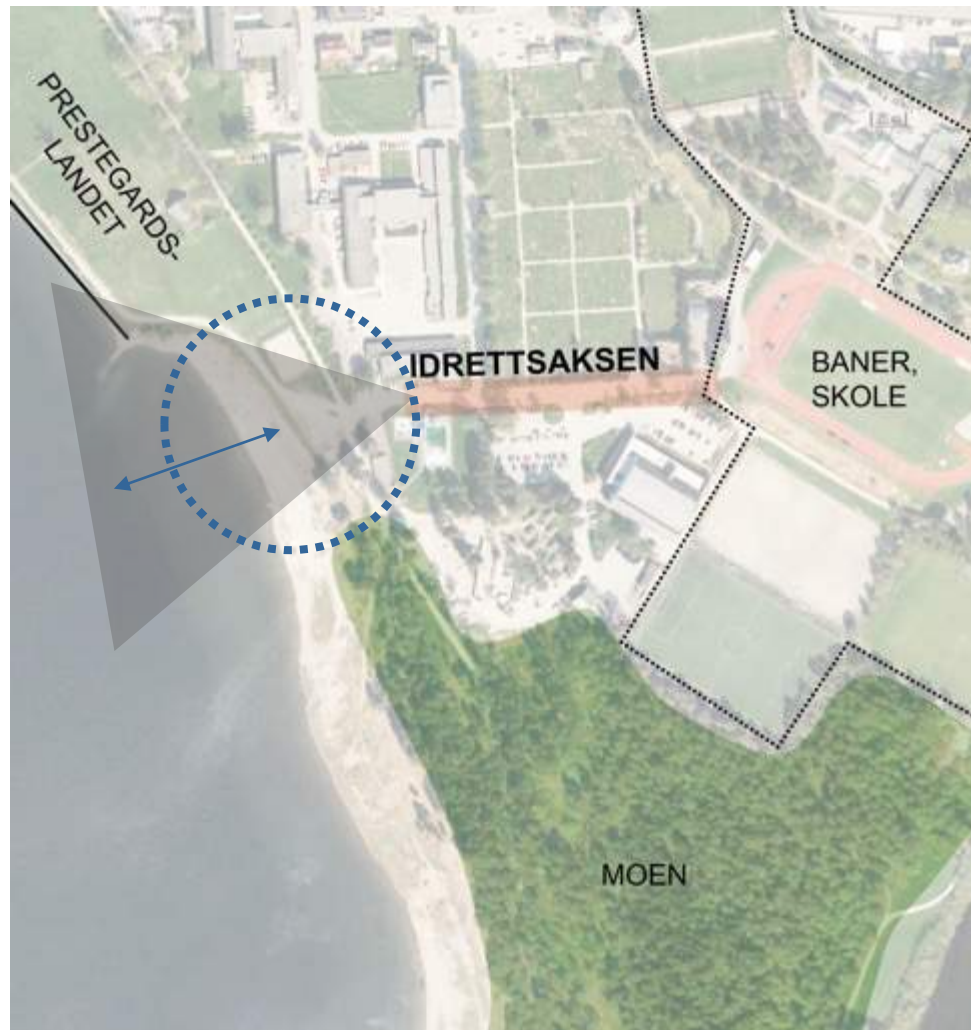
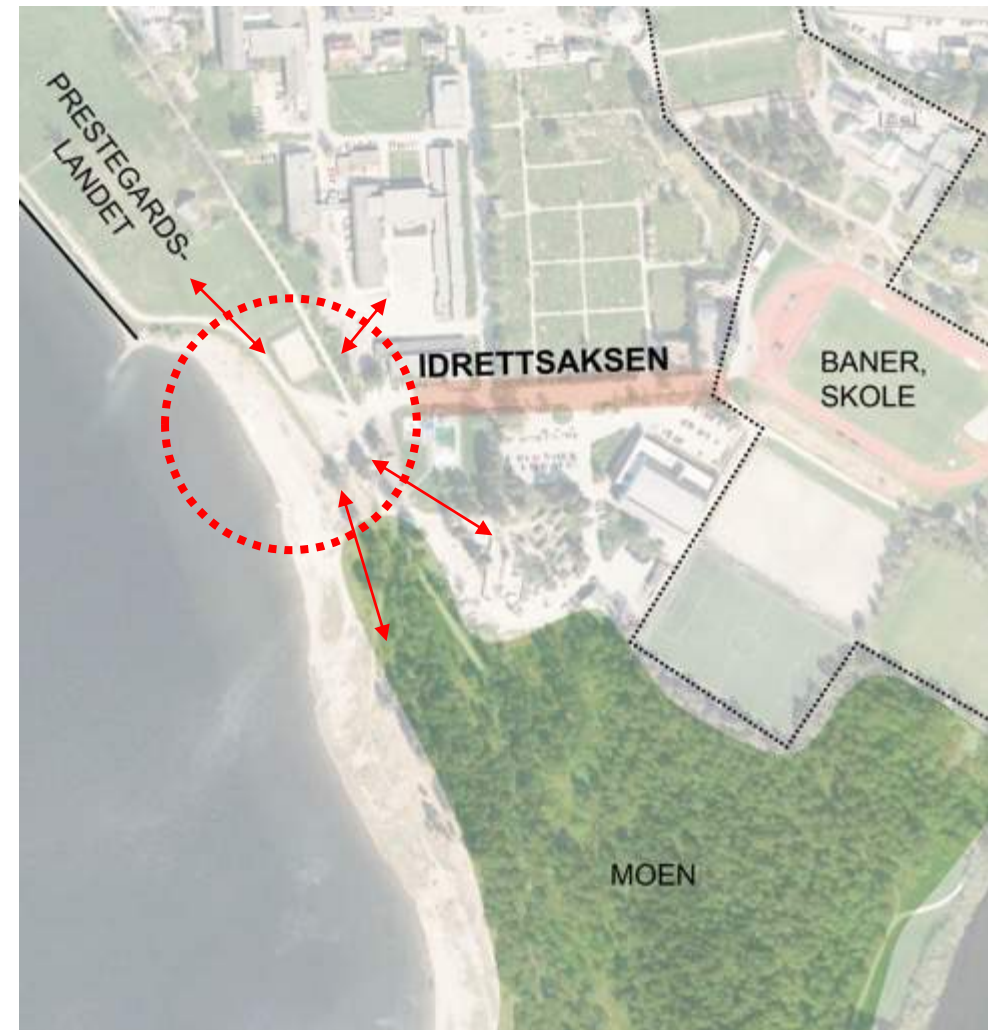
## ANALYSE | SENTRALT MØTEPUNKT OG KONTAKTEN MED OMGIVELSENE

Slutten av idrettsaksen heves til å bli et aktivt omdreiningspunkt og ankomstfelt til Moen, Aktivitetsparken, campingen og festivalområdet på prestegardslandet.

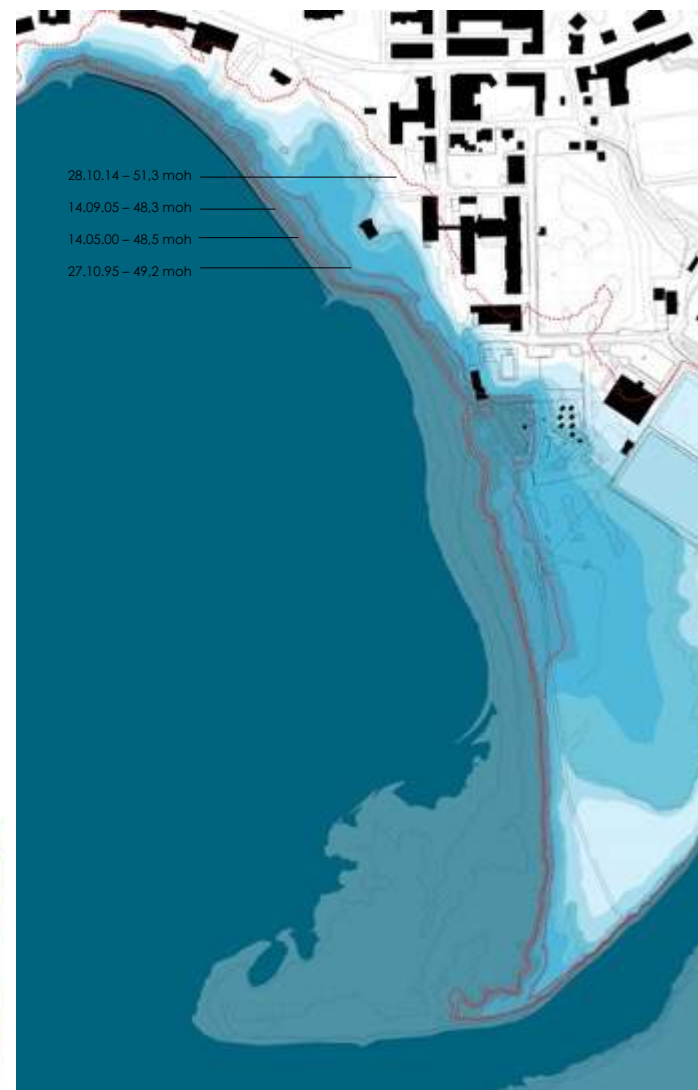
## OVERSIKT VANNSTANDSNIVÅ

- Lav vannstand – 44.0 moh
- Normalvannstand – 45.4 moh
- 10 års flom – 49.0 moh
- 20 års flom – 49.3 moh
- 50 års flom – 49.8 moh
- 100 års flom – 50.1 moh
- 200 års flom – 50.3 moh
- 500 års flom – 50.7 moh

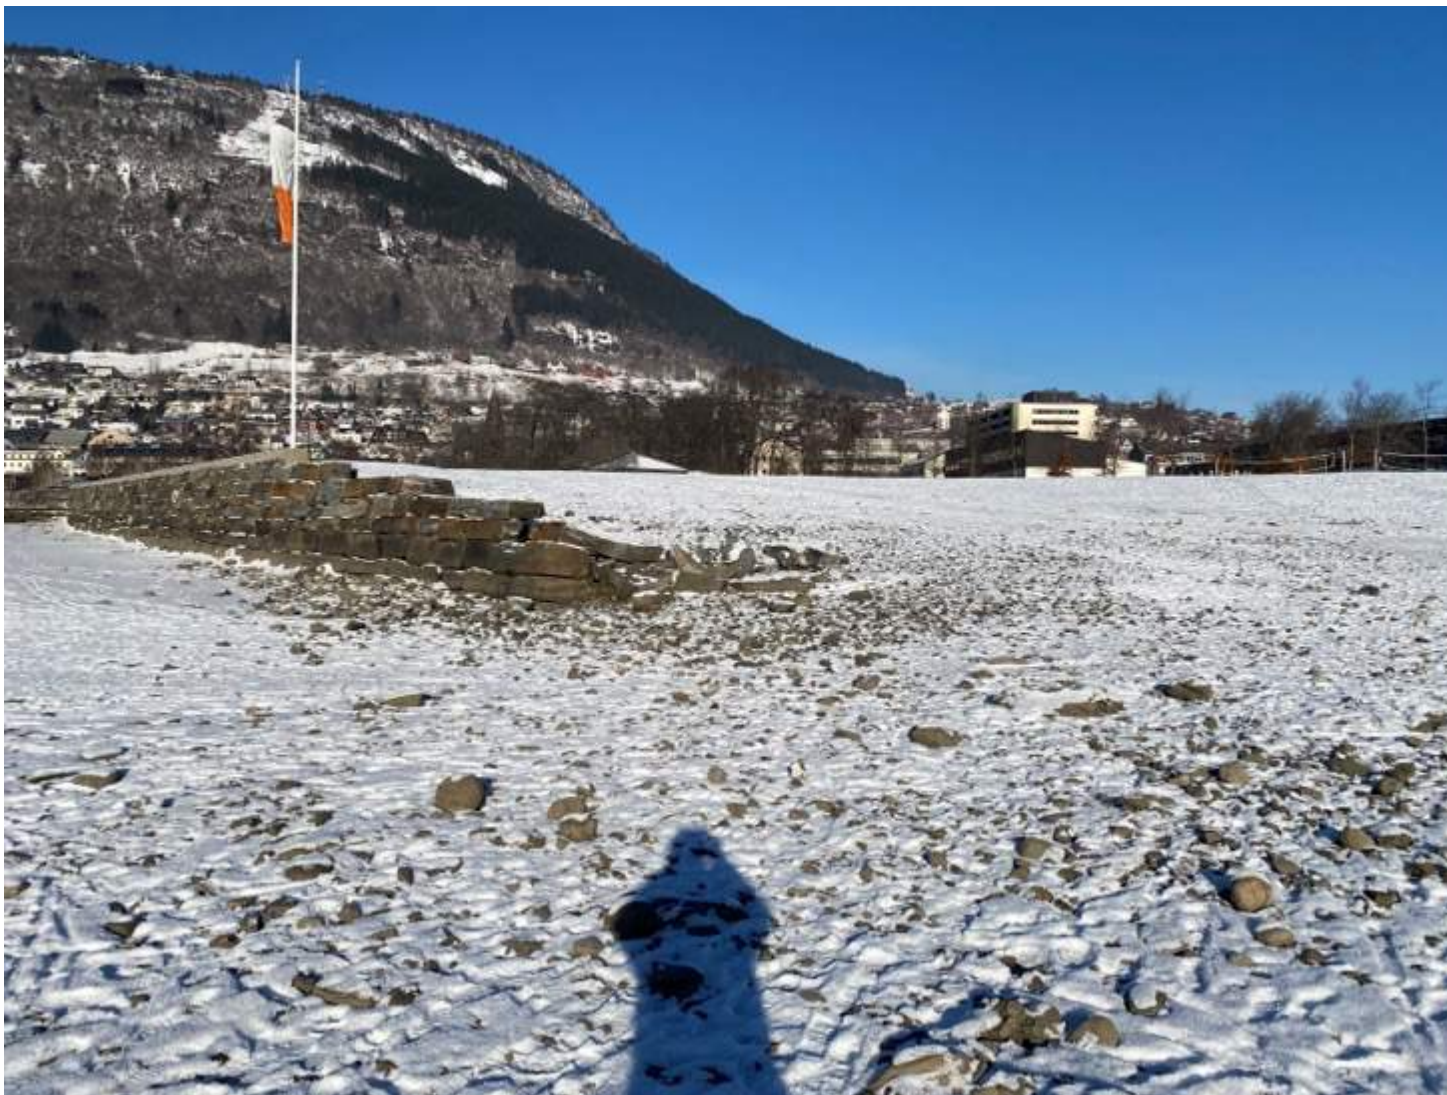
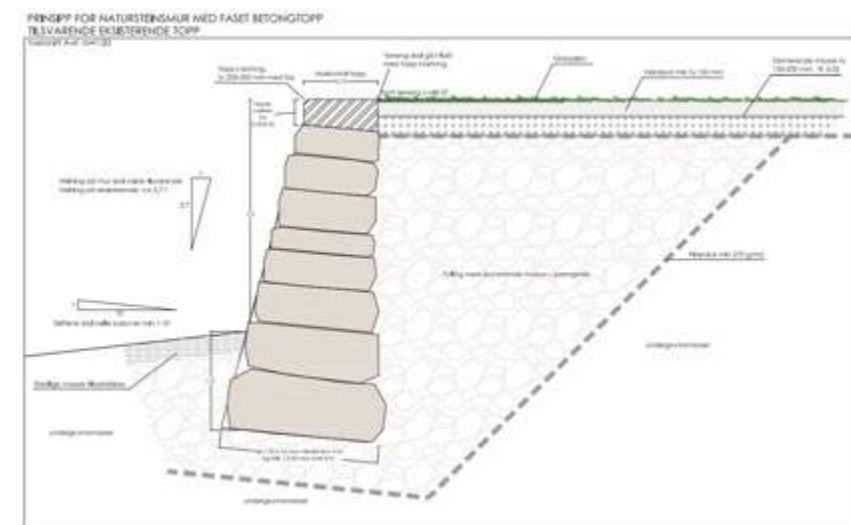
## 2017-18 BYGGE TRINN 1

ca 100m ny mur, 2,3m høy

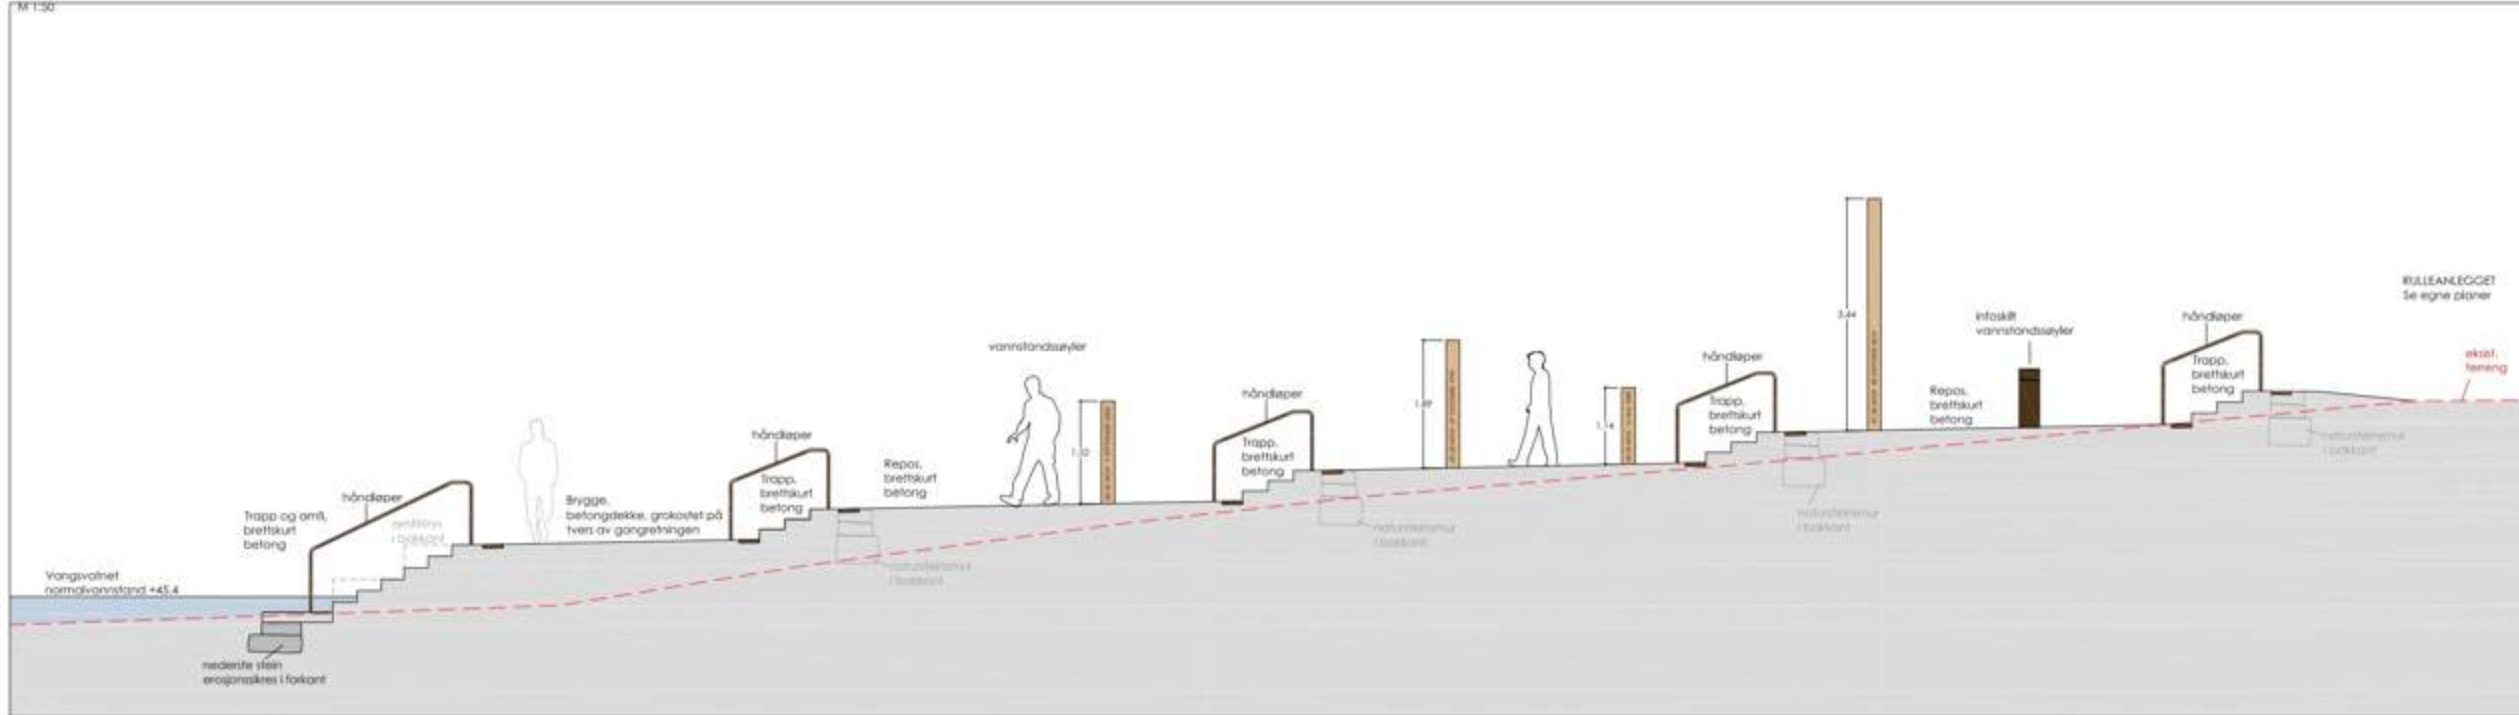
SNITT F-F'

# VANNSTANDSSØYLER

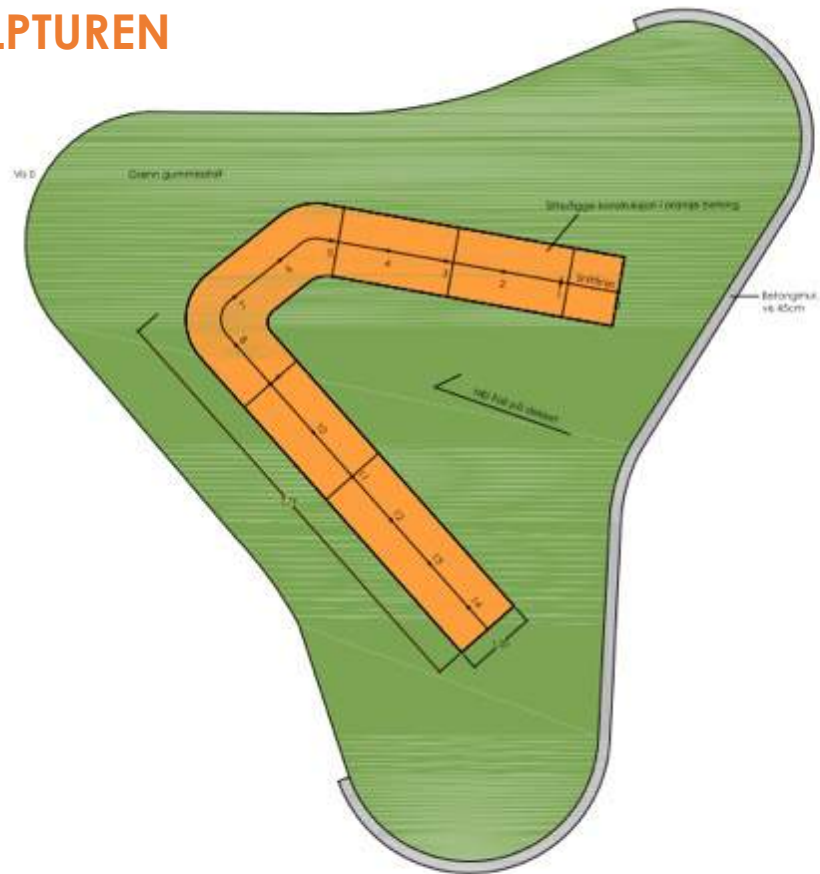
## SKULPTURELL SITTE- /LIGGEKONSTRUKSJON

SKITTE 1:50
